Inspeccion de Cargadores Cuentas Nacionales

Número de inspección	20926329	Número de Cliente	1066853
Número Serial	FRS01089	Nombre de Cliente	INVERSIONES MR & H S.A.C
Marca	CATERPILLAR	Fecha de completación	22/1/2025 19:06:03
Modelo	966L	Inspector	Michel Villagomez
Familia de equipo	WHEEL-TYPE LOADER	PDF generado	23/1/2025
SMU	9105 Horas	Coordenadas	0, 0, 0
Technician

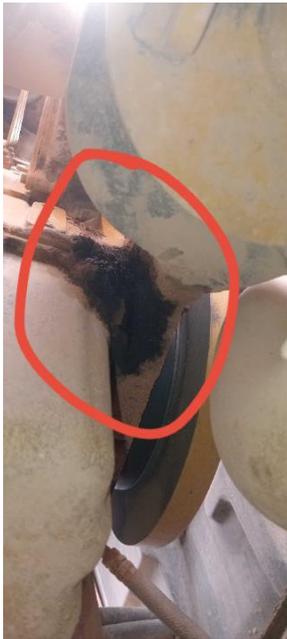
- Comments: + Inspección visual de equipo.
- + Resumen de aceite en housing frontal(lado derecho de motor entre el mono block y el housing).
 - + Resumen de aceite de cover de cilindros lado izquierdo del motor.
 - + Fuga de aceite por la valvula de freno de parqueo.
 - + Resumen de aceite por los diferencial posterior y delantero por la unión.
 - + Switch de filtro primario de combustible anulado.
 - + Sensor de ángulo de los implementos presenta cable fisurado.
 - + Elemento de desgaste(cuchilla) casi por llegar a su base.
 - + Cable de compresor en mal estado.
 - + Guarda de aire acondicionado con pernos sueltos.
 - + Peldaño de motor doblado.
 - + Falta peldaño de escalera RH.
 - + Filtros de aire en mal estado.
 - + Neumáticos en mal estado.
 - + Resumen de aceite por el cuerpo de la transmisión.

Image Comment(s):Resumen de aceite lado RH motor

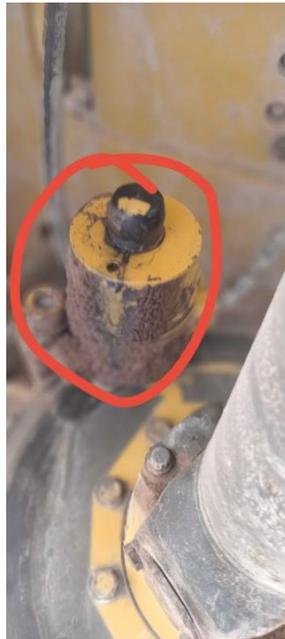
Image Comment(s):Fuga de aceite freno de parqueo

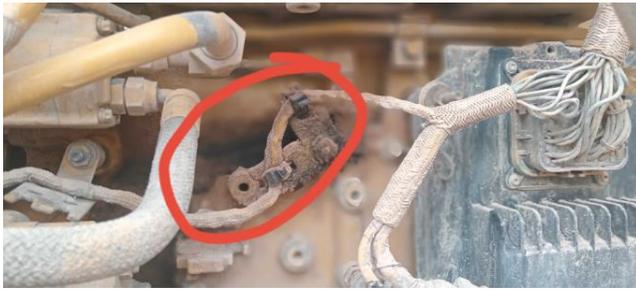
Image Comment(s):Lado lado LH de motor

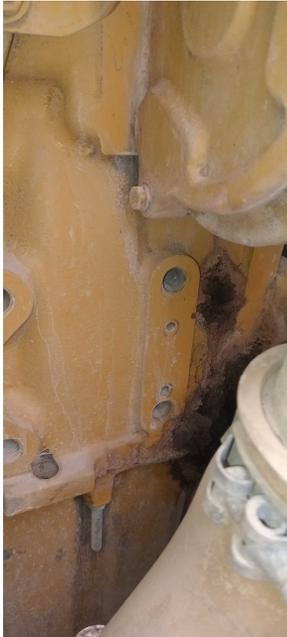
Image Comment(s):Resumen entre el monoblock y housing frontal del motor

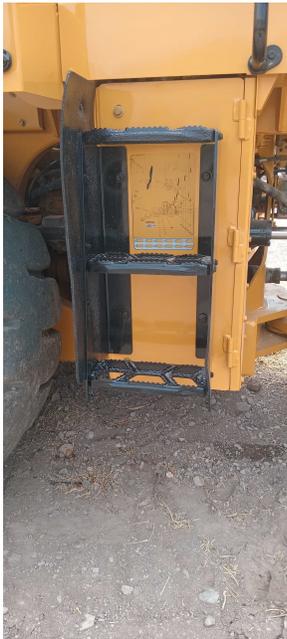
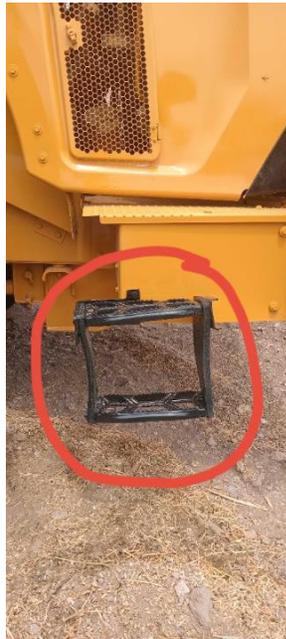
● 5.2 Escaleras y pasamanos

Comments: + Falta Peldaño Lado RH.
+ Peldaño Lado LH doblado.

Image Comment(s):Falta peldaño lado RH. **Image Comment(s):**Lado posterior LH

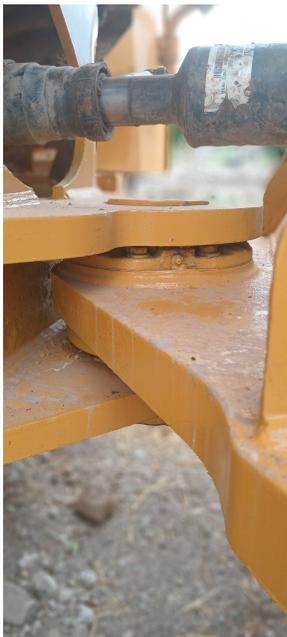
● 5.4 Articulación central superior e inferior

Comments: + Pin inferior falta lubricación.

Image Comment(s):Pin inferior.

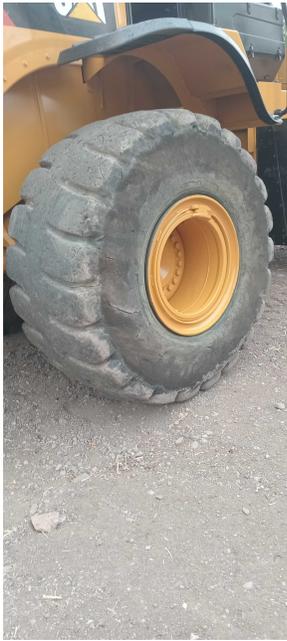
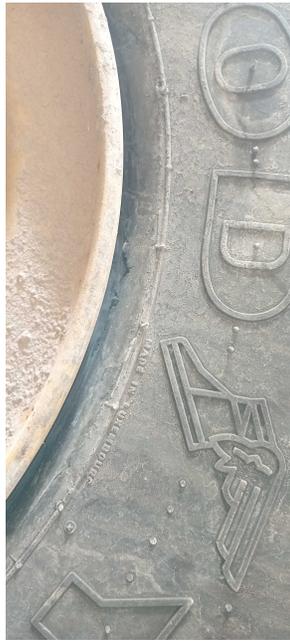
● 6.1 Neumáticos y aros posterior izquierdo

Comments: + Neomaticos en mal estado

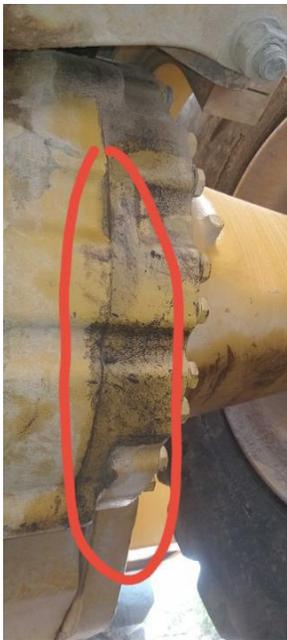
● **6.3 Diferenciales posterior**

Comments: + Resumen de aceite entre las uniones del diferencial.

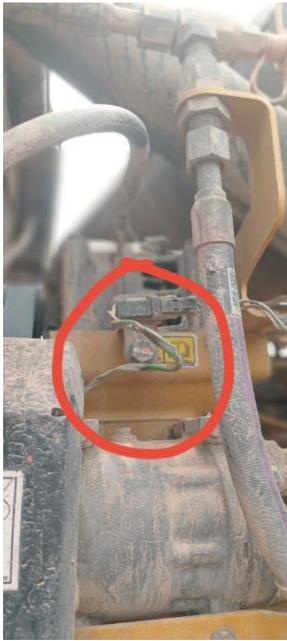
● **8.3 Mazo de cables del motor**

Comments: + Cable del compresor de aire acondicionado en mal estado.

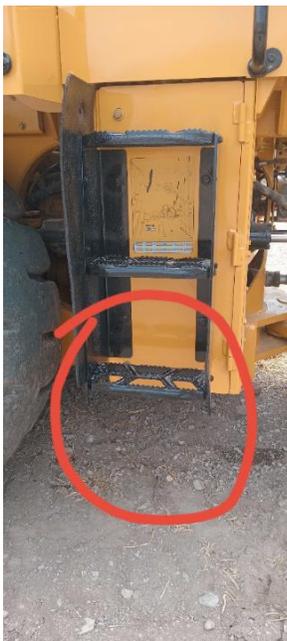
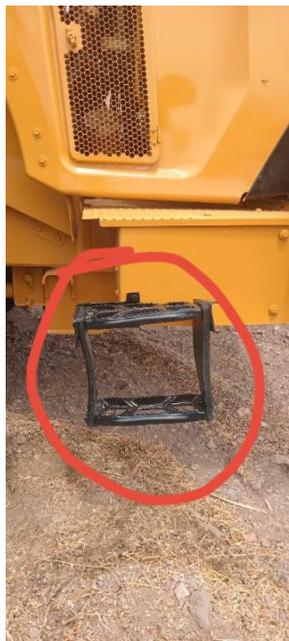
● **9.1 Escaleras y pasamanos**

Comments: + Peldaño en mal estado lado LH
+ Falta peldaño de escaleta RH.

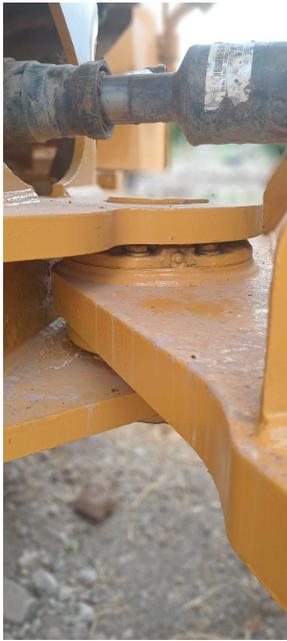
● **9.4 Articulación central superior e inferior**

Comments: + Falta lubricar el pin inferior

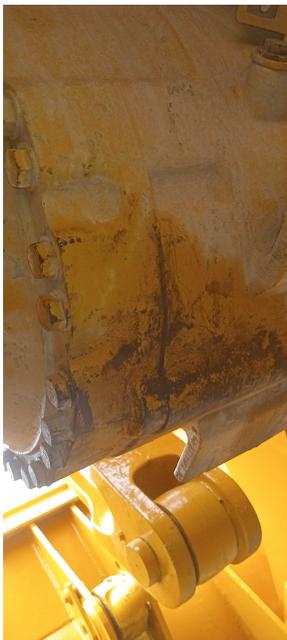
- **10.3 Diferenciales delantero** *MONITOR*

Comments: + Resumen de aceite por la uniones del diferencial.

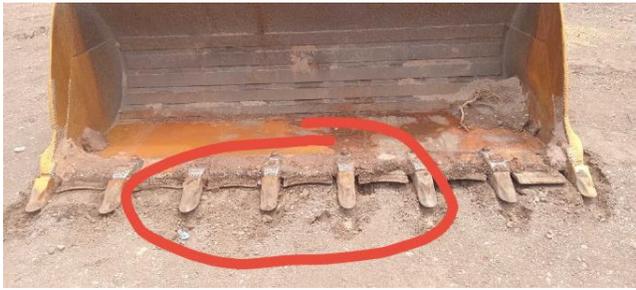
- **11.1 Cuchillas laterales, puntas y adaptadores** *MONITOR*

Comments: + Cuchillas con desgaste

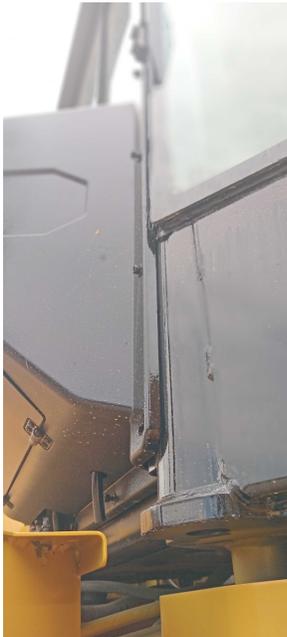
● **13.1 Exterior de la cabina**

Comments: + Falta pernos y ajustes de pernos guarda de aire acondicionado

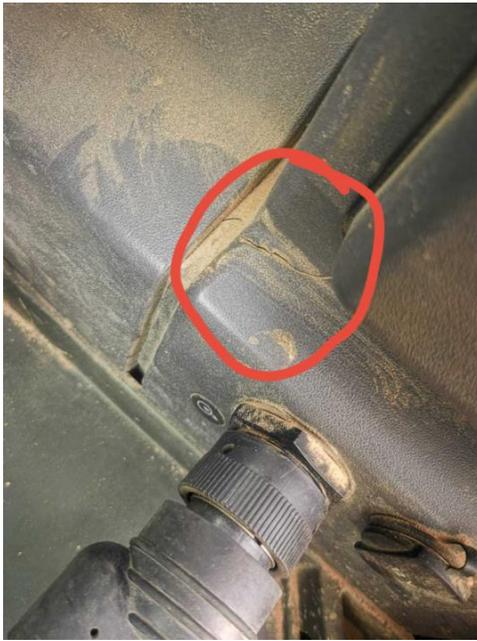
● **13.2 Interior de la cabina**

Comments: + Consola fisurado.

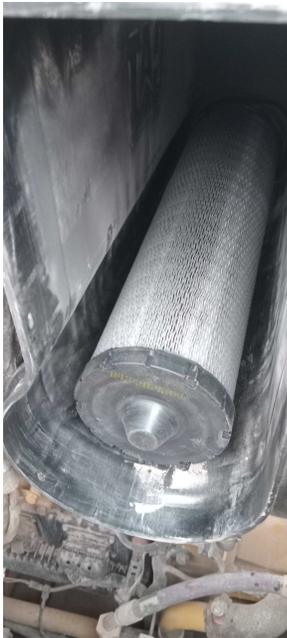
Comments: + Filtros de aire en mal estado reemplazar.

Image Comment(s):Filtro secundario

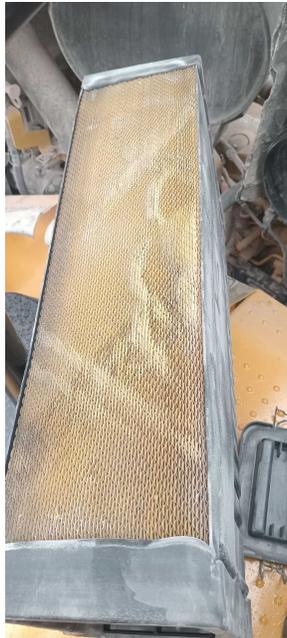
Image Comment(s):Filtro primario
