**INFORME DE INSPECCIÓN DE TRACTOR D6T**

<b>ATENCIÓN:</b>	
<b>Para:</b>	A B & C Contratistas Generales S.A.C.
<b>De:</b>	Ing.Elmer Zacarias Rojas
<b>Asunto:</b>	Inspección AT1 Tractor Oruga D6T

DATOS DEL EQUIPO:			
Marca:	Caterpillar	Modelo:	D6T
N° de Serie Equipo:	GCT00277	N° Serie del Motor:	THX14023
Horómetro:	12766	Aplicación:	Movimiento de Tierra

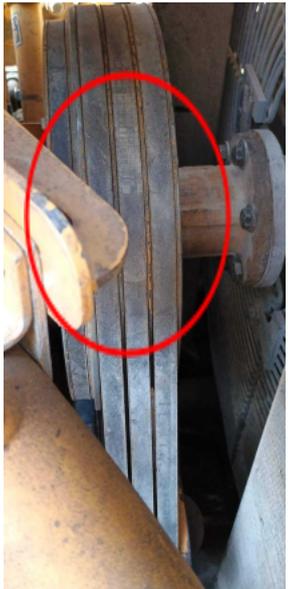
<p><b>Motor</b></p>	<p>Correa de alternador con picadura</p>	<p>Cambiar la correa de alternador <b>(NP:4P-8087)</b>, el <b>cambio oportuno de componentes dañados evita paradas intempestivas del equipo.</b></p>

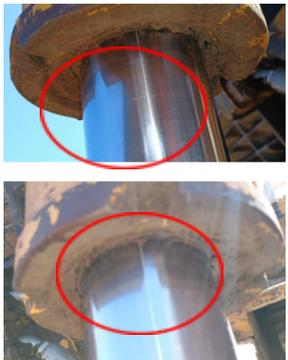
<p><b>Hidráulico</b></p>	<p>Cilindros de elevación de hoja con sellos de labio resecos</p>	<p>Servicio de cambio de sellos <b>(NP:229-2626)</b>, para evitar el <b>desgaste prematuro de componentes internos del cilindro.</b></p>

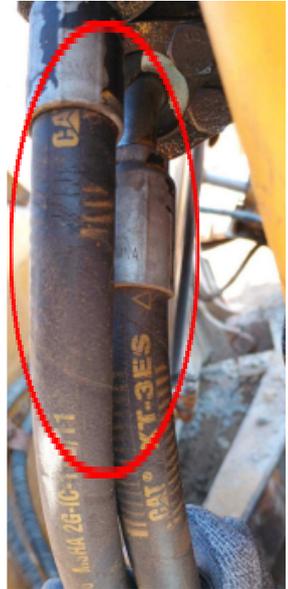
<p><b>Hidráulico</b></p>	<p>Mangueras de cilindro de inclinación con fuga activa por recubrimiento de manguera,</p>	<p>Cambiar mangueras <b>(NP:6Y-3475)</b>, <b>(NP:6Y-3476)</b>, <b>(NP:4J-5267)</b> para eliminar la <b>pérdida de aceite.</b></p>

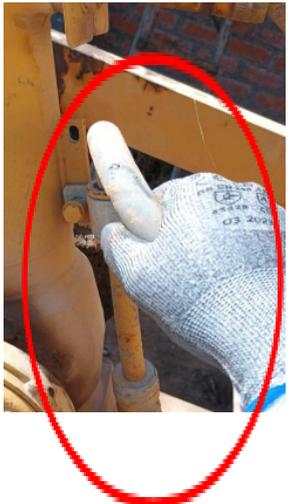
<p><b>Hidráulico</b></p>	<p>Mangueras de cilindro del desgarrador de hoja con cubierta dañadas con picadura.</p>	<p>Cambiar mangueras (NP:208-9699), (NP:208-6726) el cambio oportuno de mangueras dañadas evitará la pérdida de aceite y paradas intempestivas de equipo.</p>

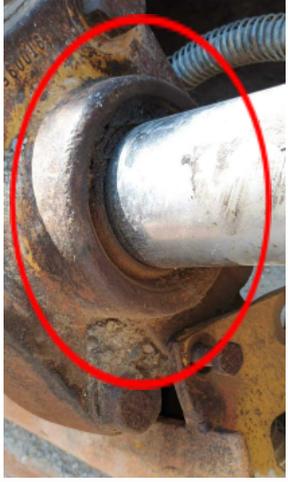
<p><b>Hidráulico</b></p>	<p>Fuga nivel 2 por tapa de cilindro de inclinación de hoja..</p>	<p>Cambiar sellos (NP:244-0980), para evitar el ingreso de partículas que pueden ocasionar daños a los componentes internos del cilindro..</p>

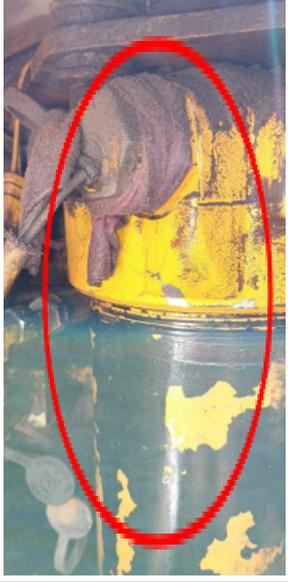
<p><b>Hidráulico</b></p>	<p>Fuga de aceite nivel 3 por filtro de aceite hidráulico.</p>	<p>Cambio de sello (NP:130-0229), para eliminar la fuga de aceite hidráulico.</p>

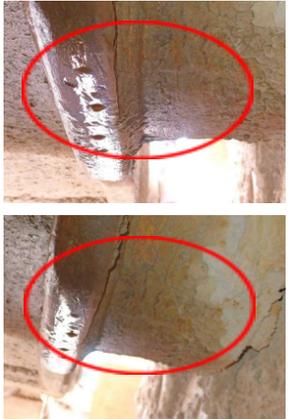
<p><b>Tren de rodamiento</b></p>	<p>Fuga de aceite nivel 2 por cuerpo de eje pivote LH y RH.</p>	<p>Servicio de evaluación y/o reparación de componentes., <b>para evitar el desgaste prematuro de componentes internos.</b></p>

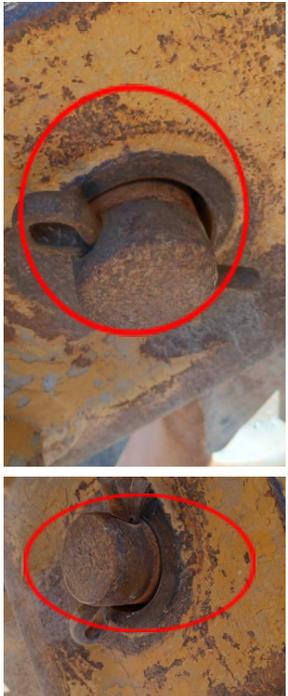
<p><b>Herramientas de trabajo</b></p>	<p>Alojamientos de pines y pines de las herramientas de ataque del reaper con desgaste.</p>	<p>Cambiar pines (NP:8J-2190) <b>Y servicio de evaluación y reparación de alojamientos.</b></p>

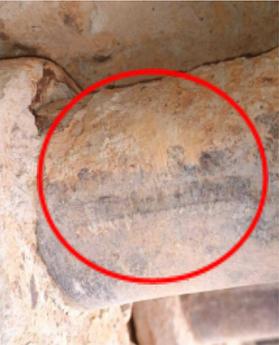
<p><b>Tren de rodamiento</b></p>	<p>Bujes de cadena con desgaste.</p>	<p>Monitoreo constante y cambiar (NP:8E-7222) ante una posibilidad de rotura.</p>

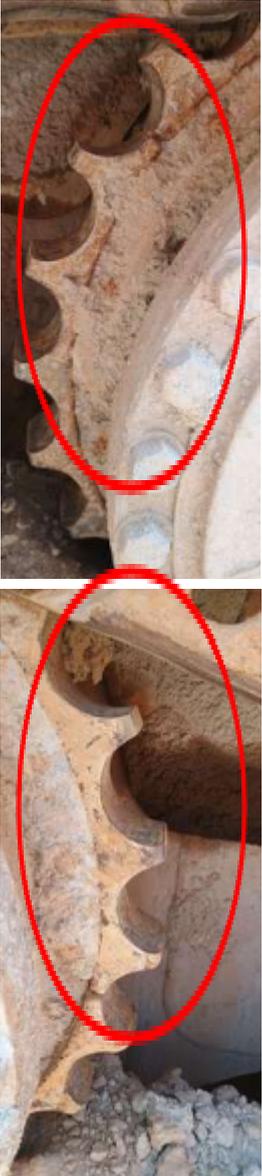
<p><b>Tren de rodamiento</b></p>	<p>Rueda motriz con desgaste.</p>	<p>Cambiar rueda motriz (NP:6079287), para evitar el desgaste de componentes adyacentes.</p>
